## ЛОВИТЕЛЬ НЕ УДЕРЖАЛ ЛЮЛЬКУ НА ПРЕДОХРАНИТЕЛЬНОМ ТРОСЕ

### ОБСТОЯТЕЛЬСТВА ПРОИСШЕСТВИЯ

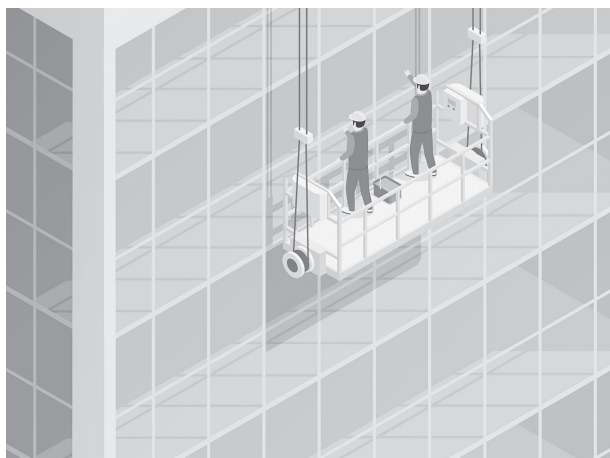
При проведении работ левый грузовой трос люльки распасовался (освободился от зажимов), левый ловитель из-за неисправности не удержал ее на предохранительном тросе, и та упала левой частью.

Из заключения экспертизы люльки установлено, что в момент происшествия она **находилась в технически неисправном состоянии** (подъемный трос на консоли не был надежно закреплен в зажимах, ловитель не удерживал ее на тросе).

- Допуск к эксплуатации неисправной люльки (подъемный трос на консоли не был надежно закреплен в зажимах, ловитель не удерживал люльку на тросе).

- Не допускать к работе из люльки лиц, не имеющих соответствующей квалификации по профессии, не прошедших в установленном порядке обучение безопасным методам и приемам работы, инструктажи, стажировку и проверку знаний по вопросам охраны труда.
- Обеспечивать ознакомление работников письменно под подпись с проектом производства работ до их начала.
- Применять дополнительные вертикальные страховочные канаты для обеспечения безопасности при выполнении работы из люльки.
- Предоставлять выполняющим работы из люльки СИЗ от падения с высоты (предохранительные пояса с наплечными и набедренными лямками).
- Допускать к эксплуатации люльки только после проведения ее полного технического освидетельствования.
- Исключить эксплуатацию неисправной люльки.
